Maur, skader- og bekjempelse

Skader- bygninger oppført før 1970

Skader- bygninger oppført etter 1970

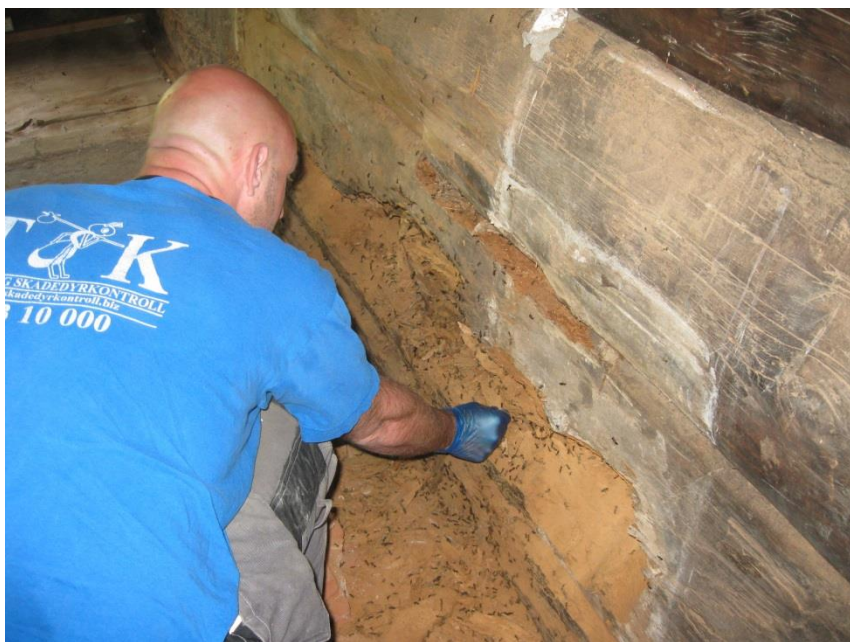
- Sekundær skadegjører
- Svekket materiale
- Stokkmaur kan etablere seg i friskt treverk
- Isolasjonsmaterialer, for eksempel:
 - *Treull-ment plater*
 - *Mineralull*
 - *Halm*
 - *Bølgepapp*
 - *Annet**

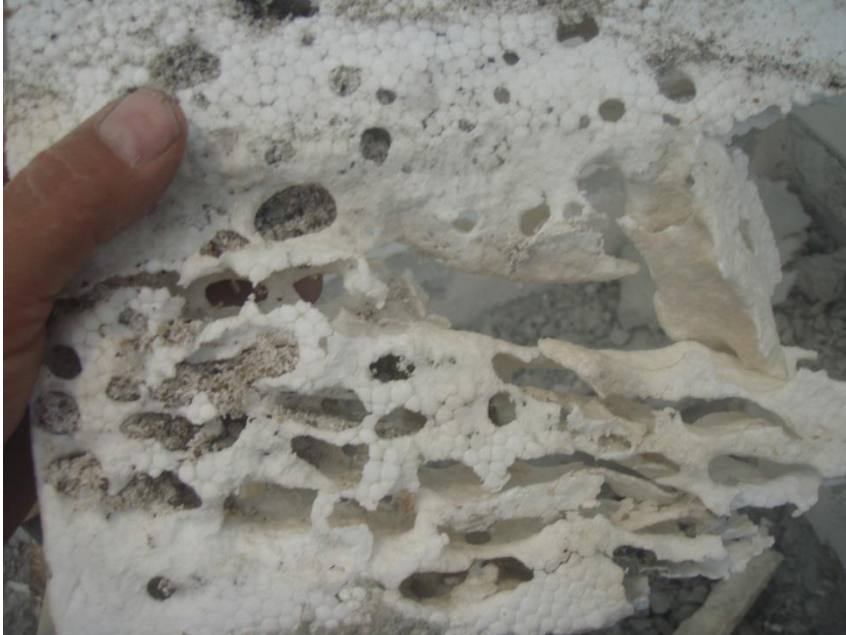
I tillegg:

- Ekspandert polystyren
- Ekstrudert polystyren
- Polyuretanskum

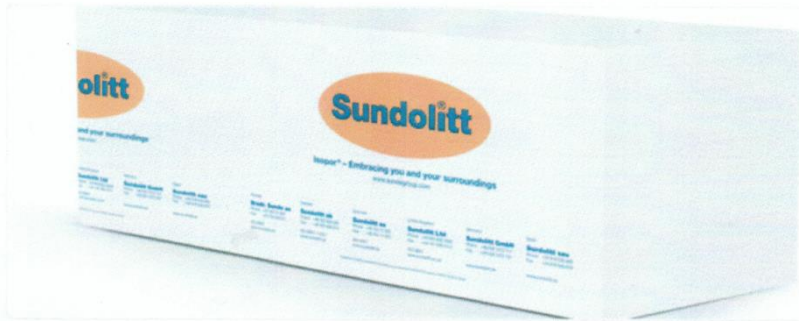
Sundolitt EPS Standard plater

Her er våre standard EPS / Isopor produkter. Sundolitt produktene har gode isolerende egenskaper med lavt fuktopptak. De er derfor svært velegnet til isolering i alle slags konstruksjoner. Platene har høy trykkstyrke og har god bestand mot mekanisk påkjenning. Brytes ikke ned av organiske materialer (maur, råte, mugg) . Sundolitt er lett å forme og tilpasse til ditt prosjekt.

Brytes ikke ned av organiske materialer (maur, råte, mugg)

- *"Det er produsert EPS i mange år uten at det er erfart at maur har forringet eller ødelagt EPS produktets egenskaper som isolasjon og/eller trykkopptakende evner i en konstruksjon. Vi opplever ikke maur i EPS som noe problem da EPS (ekspandert polystyren) ikke har noe næringsverdi og følgelig ikke er attraktivt for maur eller andre levende organismer som mat".*

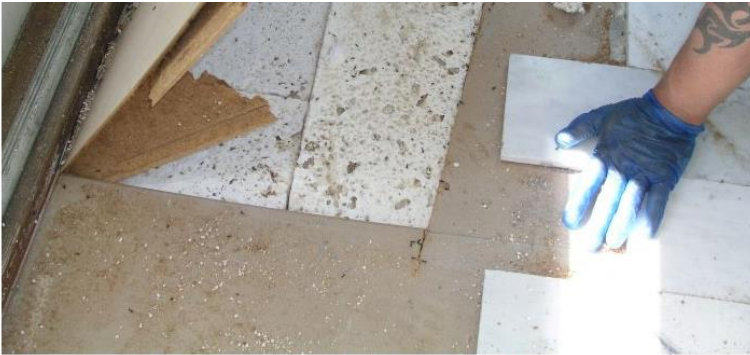
Slik ser det ut når maur har funnet isolasjonen. (Foto: Kenneth Ervik) Last ned bilder

Norske skadedyrfirmaer har lenge advart om maurfaren ved bruk av polystyren som gulvisolasjon, best kjent som isopor. Men produsentene vil ikke opplyse om risikoen på produktene.

Men produsentene vil ikke opplyse om at maur liker å bygge tuer i materialet, mener Norstein. Han meldte fra til polystyrenbransjen om problemet første gang på 1980-tallet.

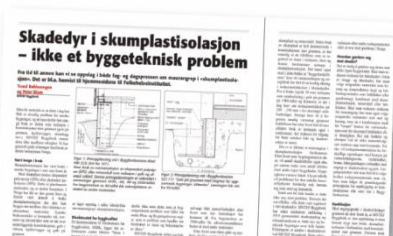
- Bedre forhold i polystyren enn noen steder i naturen – legges ofte i kombinasjon med varmekabler
- Etablerer seg i etter kun få dager
- Polystyren er primærårsak i seg selv – må ikke være noen fukt eller råteskader
- Lengre varmeperioder medfører raskere utvikling av kolonier
- «Monster kolonier»
- Vanskelig å lokalisere, samt utføre en direkte sanering
- Vanskelig å bekjempe storkmaur med dagens åteprodukter

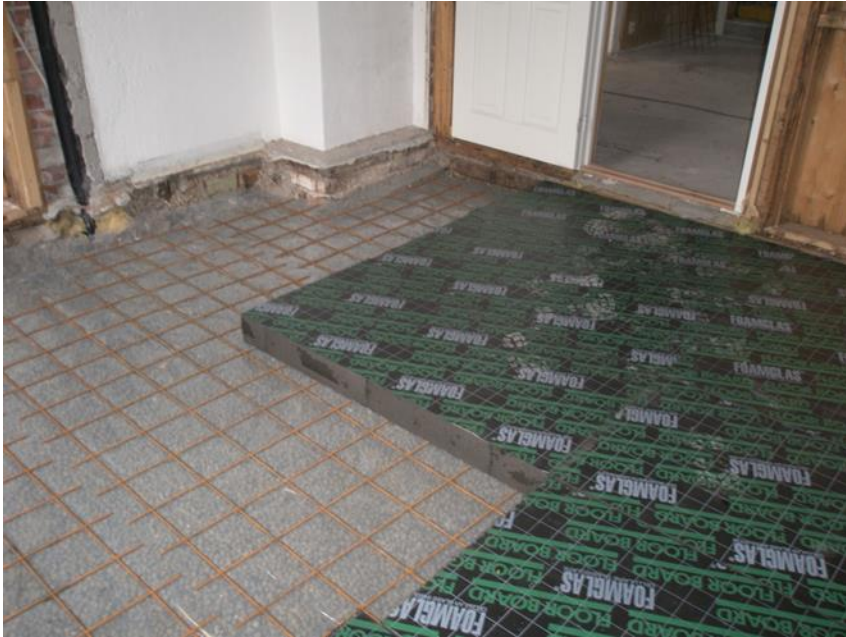
Maursikker isolasjon

- Foamglas
- Cellbetong?
- Leca-kuler?
