Følgeskadedyr etter gnagere

Stein Norstein

Anticimex

Skabradagene 2016

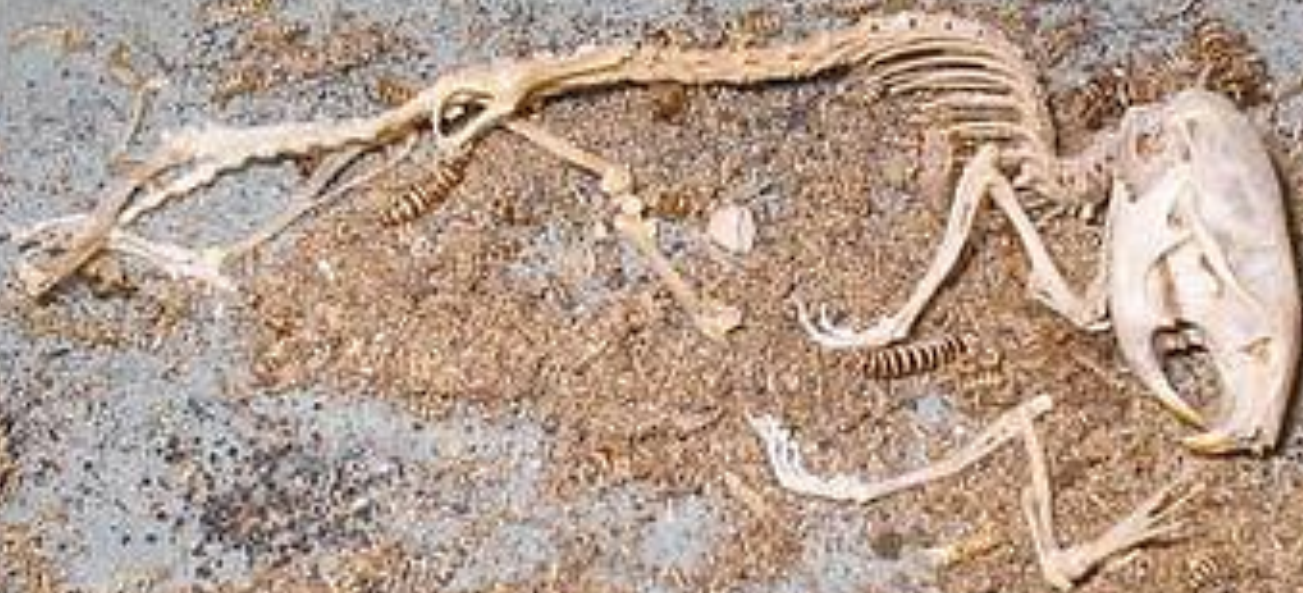
- Halvparten av norske hus og hytter har hatt besøk av rotter eller mus
- Mus og rotter dør ofte inne i bygget
- Særlig rotter lukter vondt noen måneder i forråtnelsesprosessen
- Deretter tørker restene inn
- Døde kadavere i konstruksjonen kan ligge i mange tiår
- Når de blir funnet av pelsbiller eller klannere starter et insektangrep som gjerne varer i to - tre år, til kadaveret er spist opp
- Dersom det ligger flere kadavere i konstruksjonen kan angrepet fortsette i mange år dersom insektene oppdager kadavrene med lange mellomrom.

Forhenværende rotte

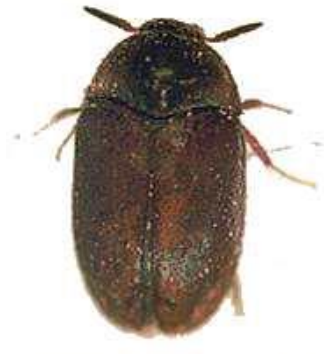
Akershus

Brun pelsbille i gulvsprekker

- Leilighet i en boligblokk fra 50-tallet
- I februar 2015 tok de kontakt med Anticimex på grunn av brun pelsbille
- Larver observert i sprekk mellom gulv og vegg
- Anticimex undersøkte under gulvet, her fantes intet animalsk, bare glassvattmatter
- Vår konklusjon var at larvene lever av hår, hudrester og matsmuler som har samlet seg i sprekker og fuger i gulvet
- Alle lister, terskler og garderobeskap ble tatt av/fram, alle sprekker ble støvsuget
- Det ble lagt kiselgur nedi sprekker langs vegger
- Alle sprekker ble fuget
- Så får vi se om det er stille når våren kommer ...

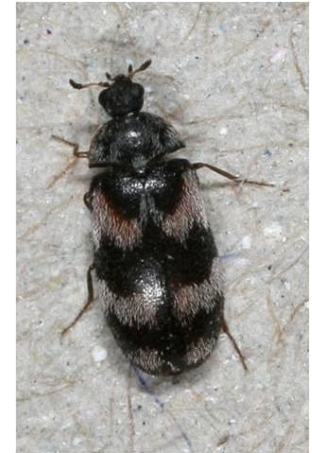
Vest-Agder

Sebraklanner etter mus

- Rekkehus fra 60-tallet
- Kunden har observert sebraklanner i flere rom i mindre mengder
- Kontaktet Anticimex i august 2014
- Kjøkkengulv mistenkes og åpnes undenifra. Her finner vi bare 8-10 larver
- Det er tatt mus i felle i vinter. Litt muselort på loftet. Loftsgulvet åpnes, her er det lite lort og ikke larver
- Og etter hvert forsvinner sebraklannerne og dermed problemet
- Antakelig ligger det en mus et eller annet sted i konstruksjonen som vi aldri fant.

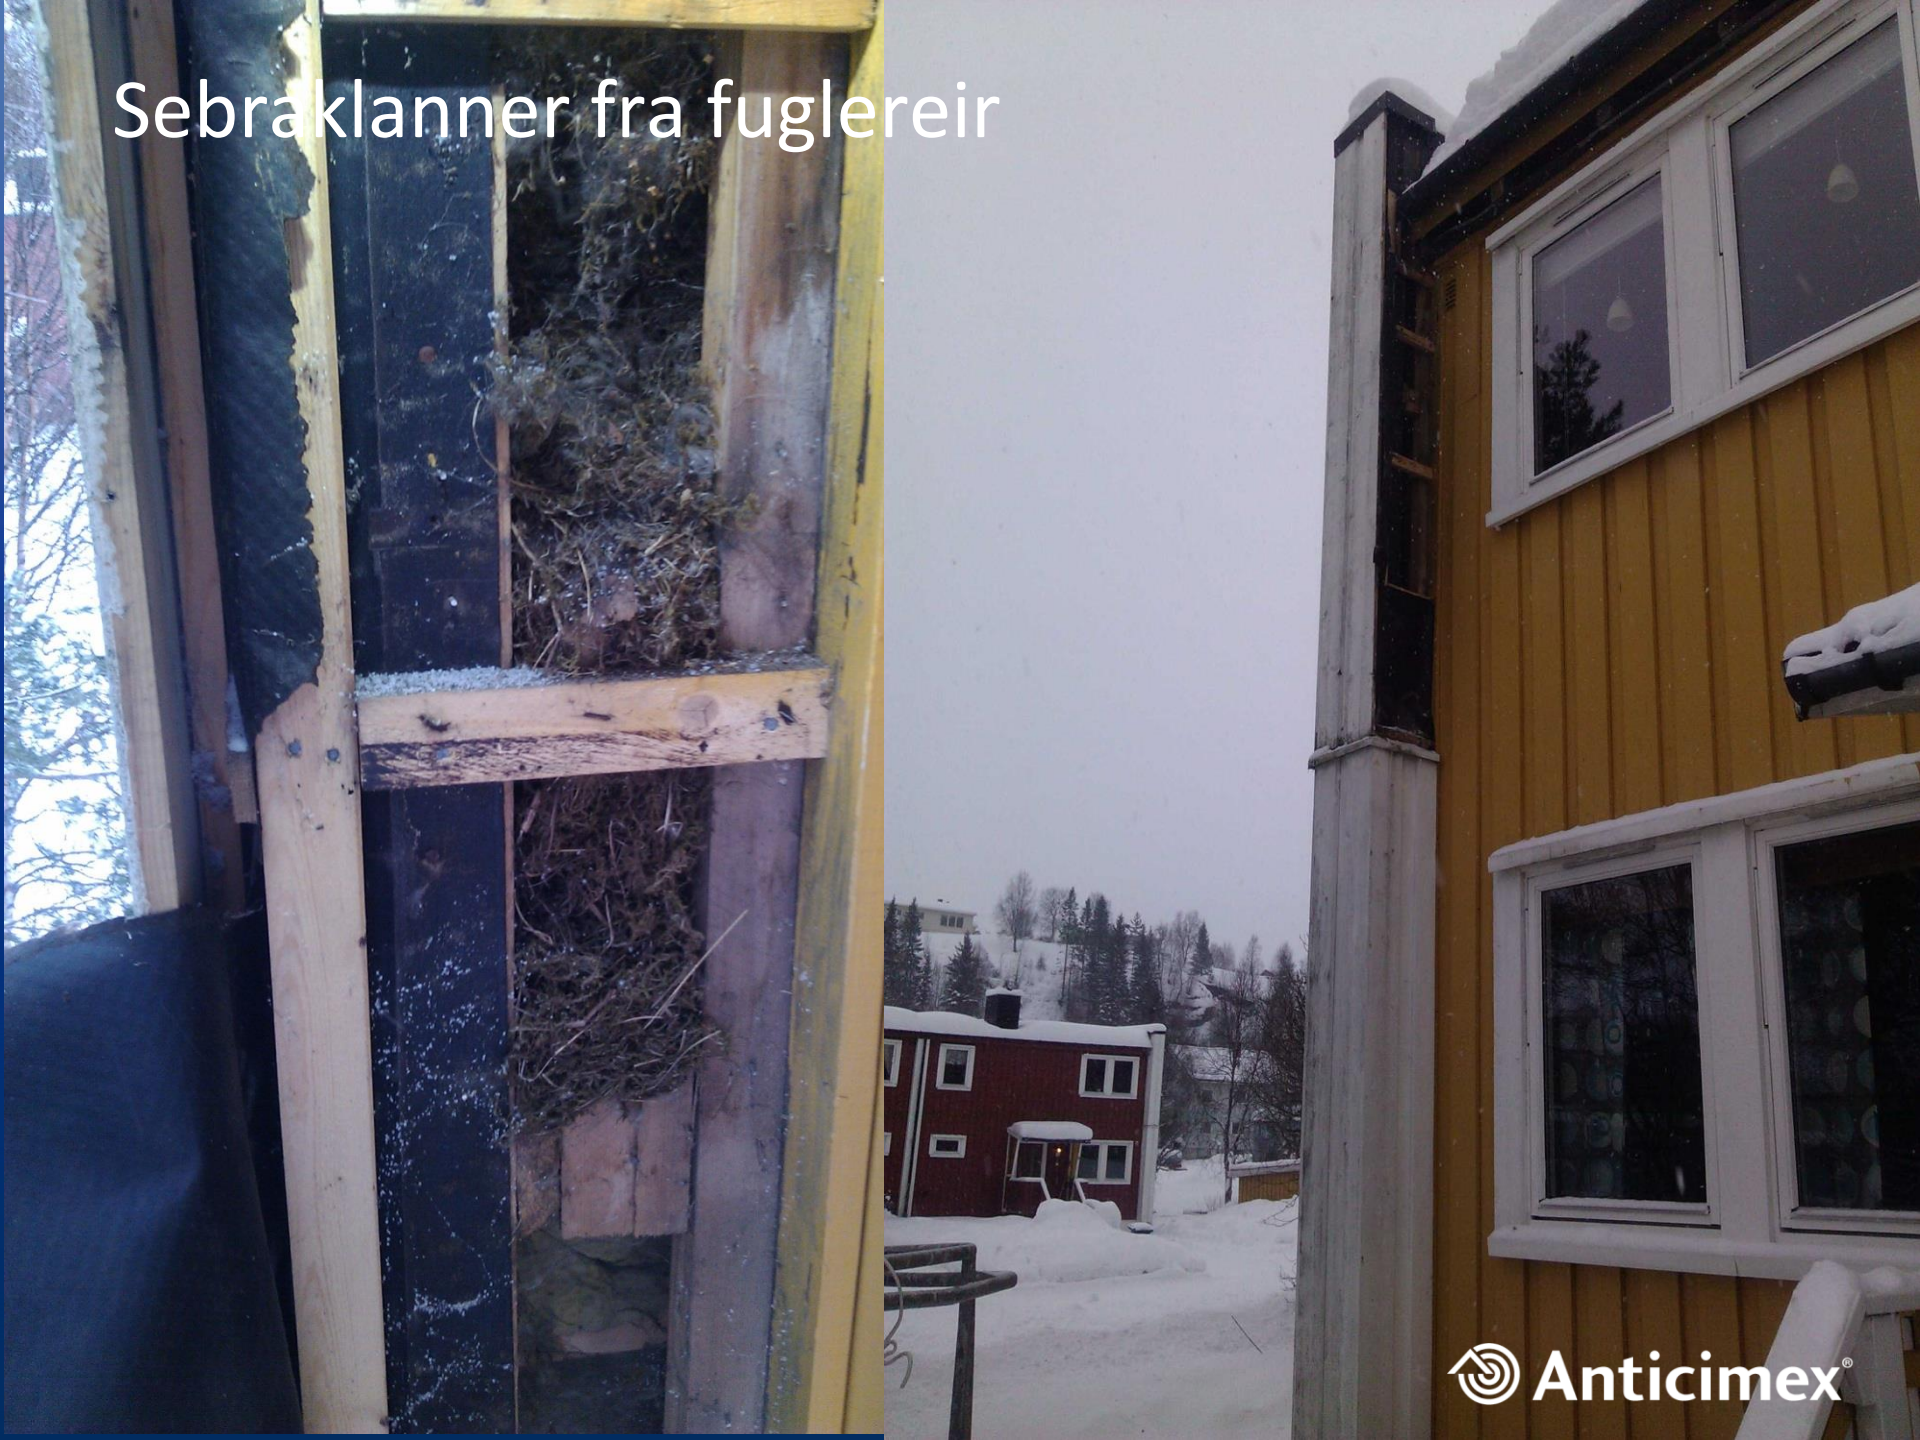
- Rekkehus fra 60-tallet
- Endeleilighet med sebraklannere
- Tok kontakt med Anticimex i 2012
- Utvendig hjørnekasse hadde èn meter høyt fuglereir
- Hjørnekassen åpnet, fuglereir fjernet. Området sprøytet og tettet
- Siden har det vært stille.

Sebraklanner fra fuglereir

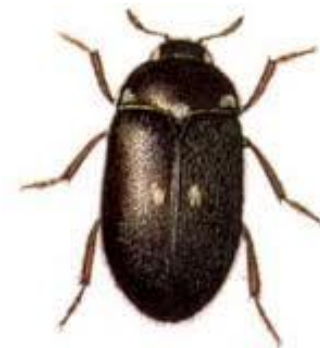
Telemark

Vanlig pelsbille etter flaggermus

- Boligblokk fra 50-tallet
- Tok kontakt med Anticimex i 2012
- Flere leiligheter i øverste etasje får vanlig pelsbille inn i boligen
- Ingen larver blir funnet
- Til slutt finner vi at det har vært flaggermus på loftet
- Noen flaggermus dør i veggene, disse blir mat for larvene til vanlig pelsbille
- Sprøytet litt på loft og tettet rundt lufteventiler i leilighetene
- Siden har det vært rolig.

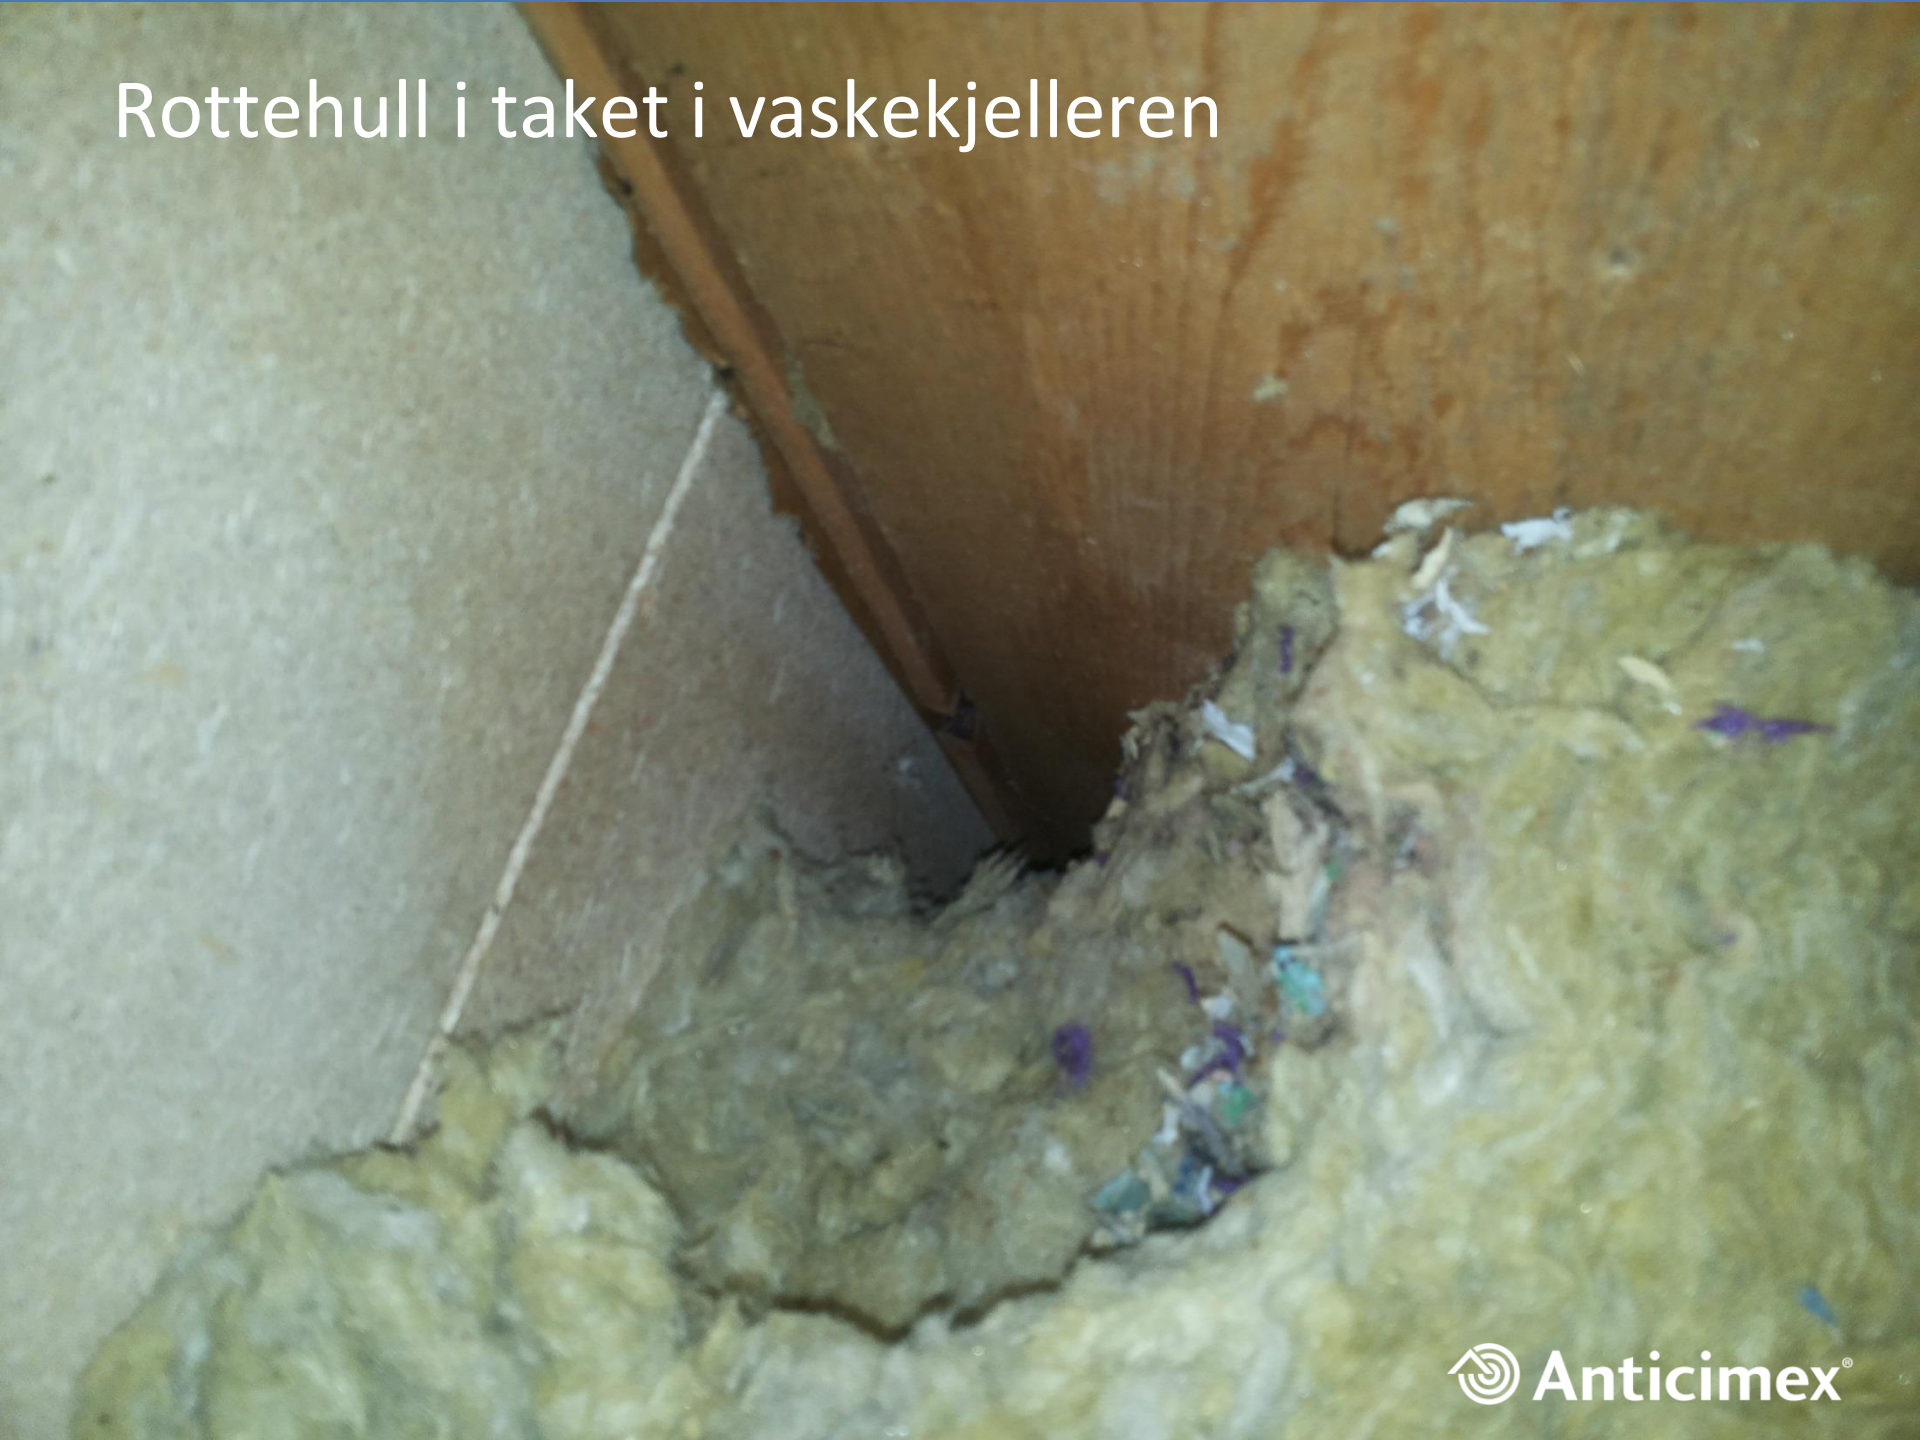
- Boligblokk fra 60-tallet
- Tok kontakt i mars 2014
- Store mengder brun pelsbille i taket i vaskerom i kjeller
- Vi åpner taket i vaskerommet, her er det store mengder larver av brun pelsbille i steinulla
- Sammen med steinulla finner vi rotteavføring og tørrfôr til hund som rottene har hamstret
- Ganger i isolasjonen ledet til boder i kjelleren der det tidligere var oppbevart tørrfôr
- Borettslaget hadde sanering av rotter 3 år tidligere
- Taket ble revet og rengjort. Området sprøytet og nytt tak lagt.

Rottehull i taket i vaskekjelleren

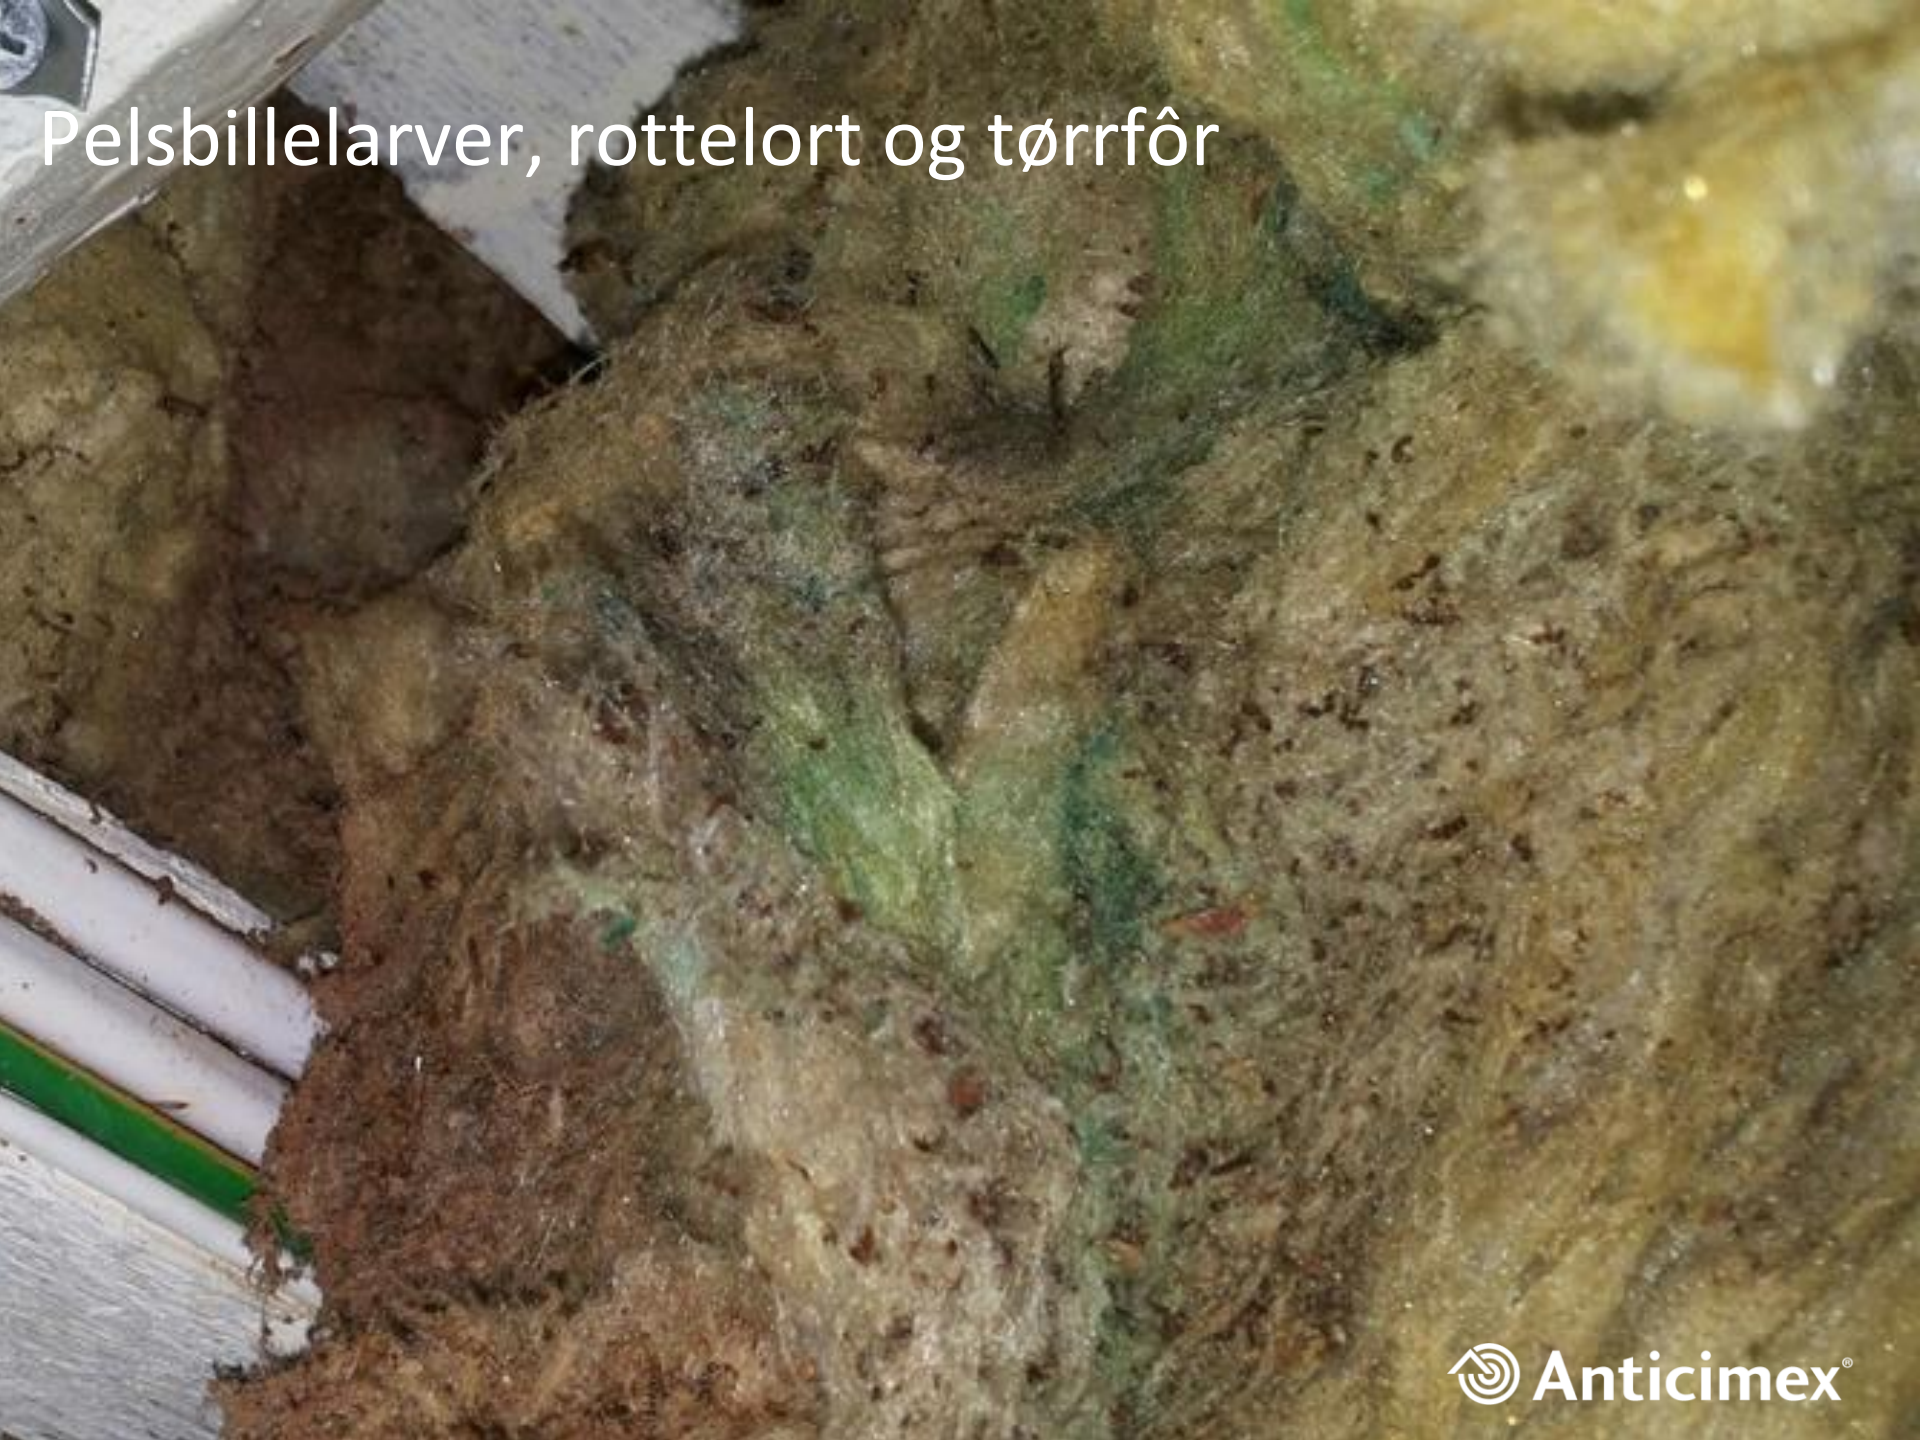
Pelsbillelarver, rottelort og tørrfôr

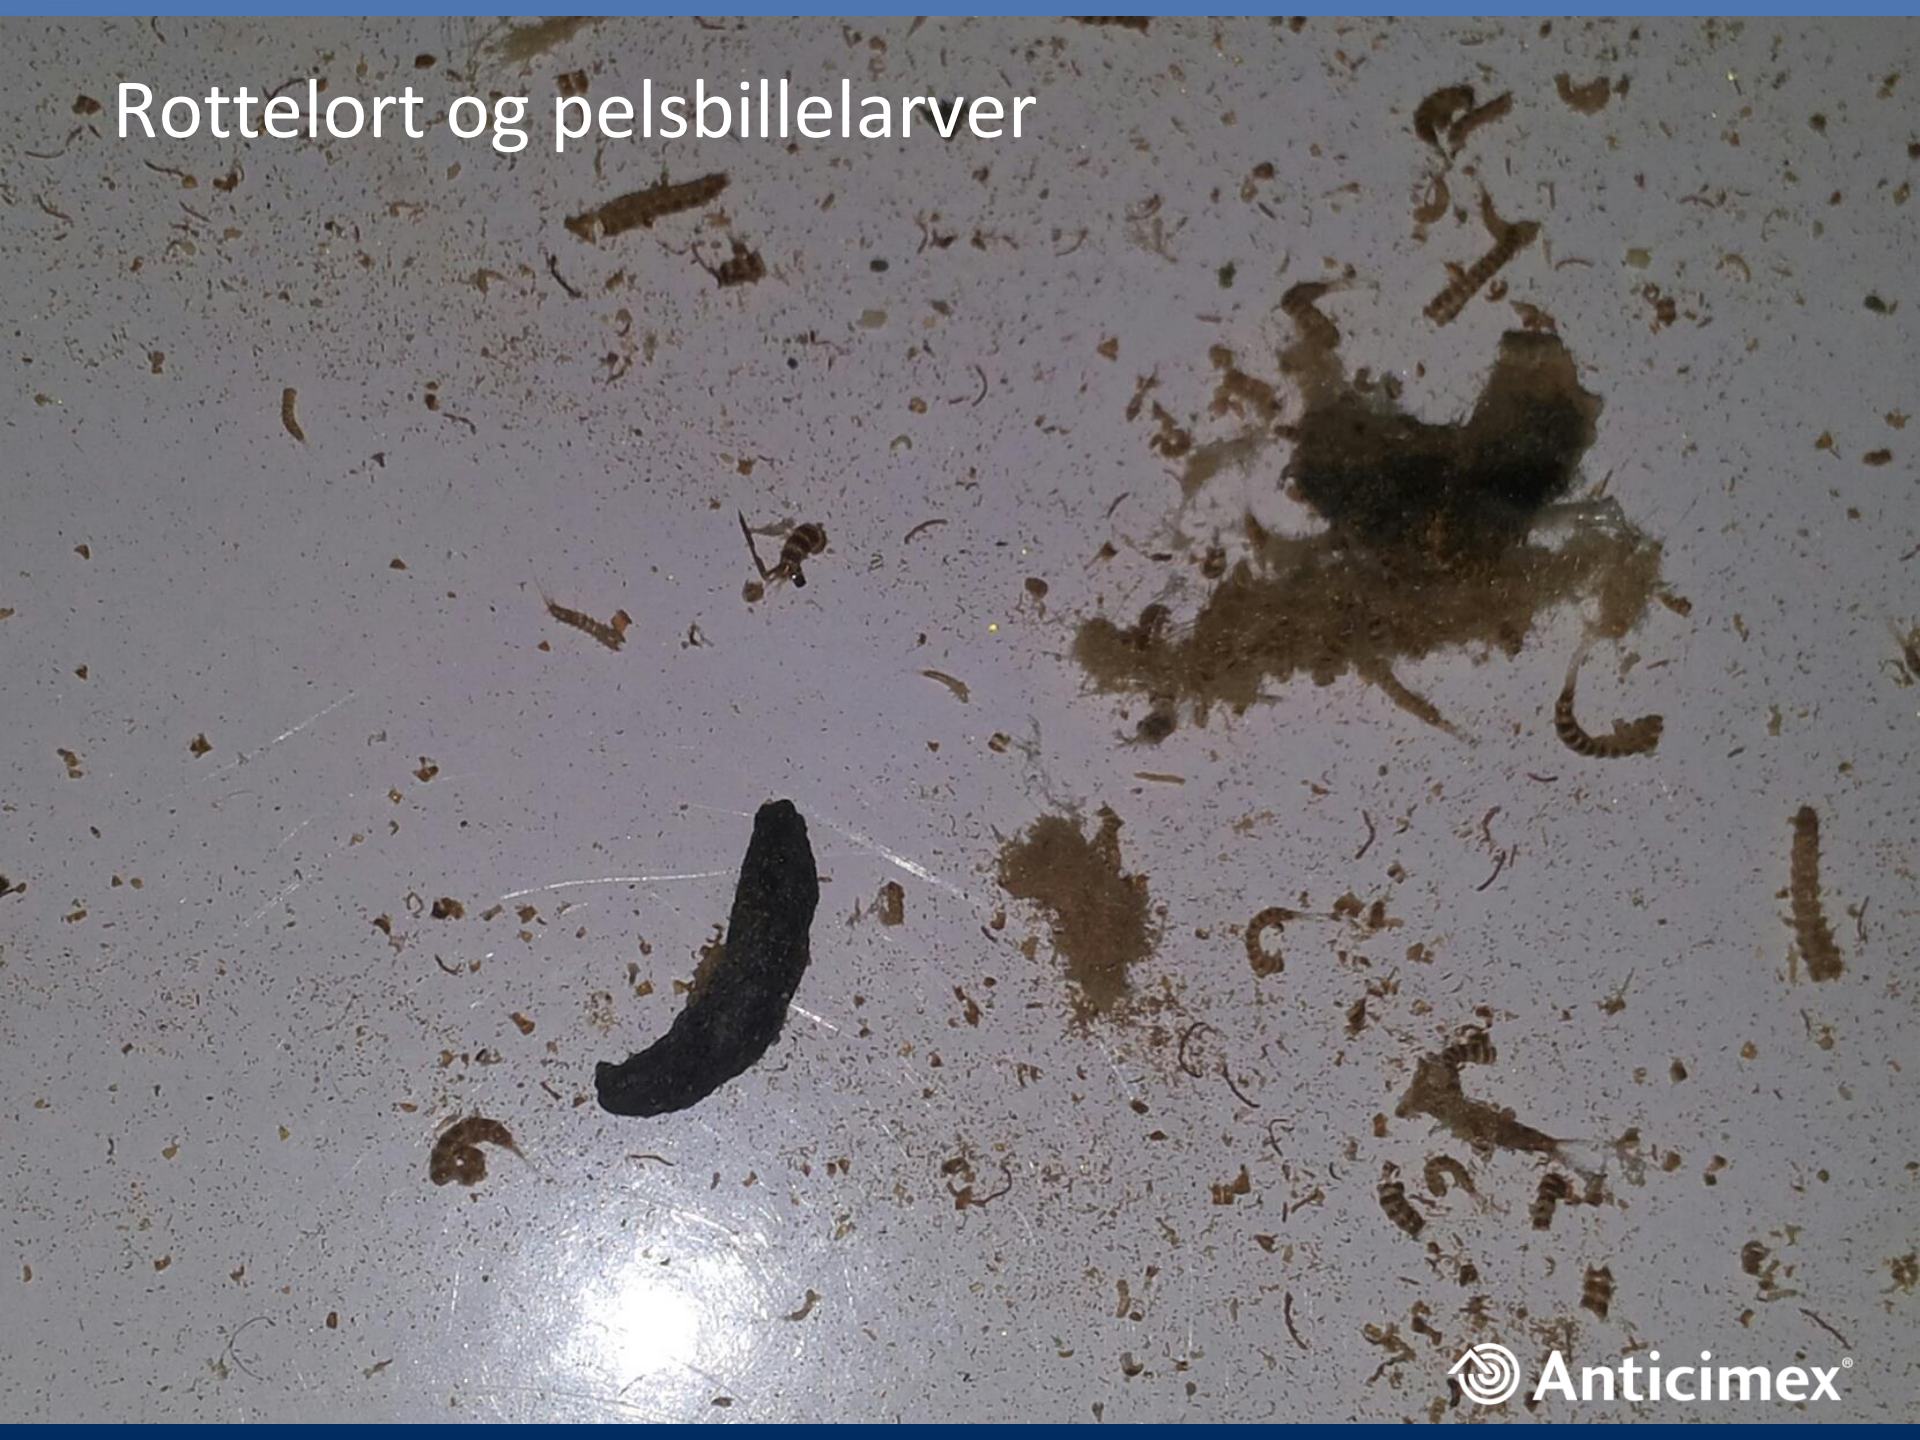
Rottelort og pelsbillelarver

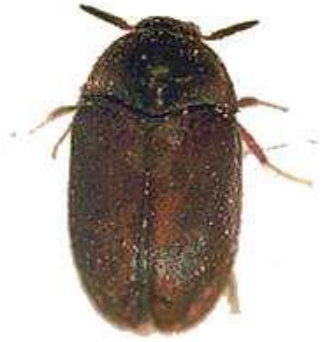
Buskerud

Brun pelsbille etter mus og tørrfôr

- Kunden har kjøpt enebolig fra 70-tallet
- Forrige eier hadde hund, og lagret tørrfôr under trappa
- Forrige eier hadde også mus
- Musene hentet tørrfôrkuler og har hamstret disse i hele huset, i gulv, vegger og tak
- Så har forrige eier solgt huset, hunden er borte, musene er borte og det går fem år
- Da kommer brun pelsbille. De oppdager hundefôret som ligger rundt omkring
- Etter noen år finner kjøper tusenvis av biller hver måned
- Kunden har åpnet gulv mellom sokkel og stue, her finner vi muselort, tørrfôr og larvehylstre i skjønn forening
- Dette har nå holdt på side 2011. Fremdeles kommer biller, nå litt mindre
- Totalt har det vært ca 50 000 biller
- Dette tilsvarer ca 5 kg tørrfôr til hund.

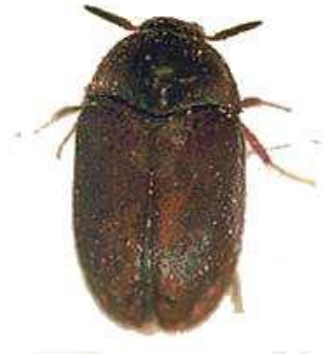
Oslo

Brun pelsbille etter søppel

- Boligblokk fra 50-tallet
- Anticimex kontaktet i 2013
- Kunden har observert brun pelsbille på soverommet, med larver i klesskapet
- Klesskapet inneholdt ikke tekstiler som pelsbillelarvene kunne spise
- På andre siden av teglveggen lå trappegangen. Her var en søppelsjakt som ikke lengre var i bruk
- I søppelsjakten hadde gammelt søppel kilt seg fast. Her var det store mengder pelsbiller
- Larvene har krabbet gjennom sprekker i teglmuren og inn på soverommet
- Søppelet ble fjernet og sjakten sprøytet
- Problemet ble løst.

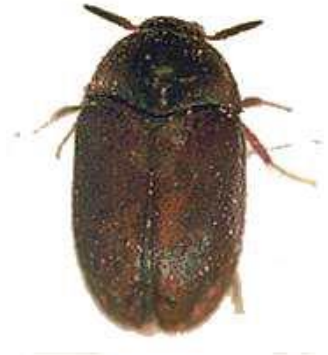
Oppland

Brun pelsbille etter sau

- Boligblokk fra 50-tallet
- Da gulvet ble åpnet viste det seg at under klossene på tilfarterne var det lagt filtmatter, antakelig for å isolere mot trinnlyd
- Disse filtmattene var sterkt angrepet av pelsbillelarver
- Filtmattene er laget av ull, og god næring for brun pelsbille
- Gulvet ble revet, filtmattene fjernet og nytt gulv lagt.

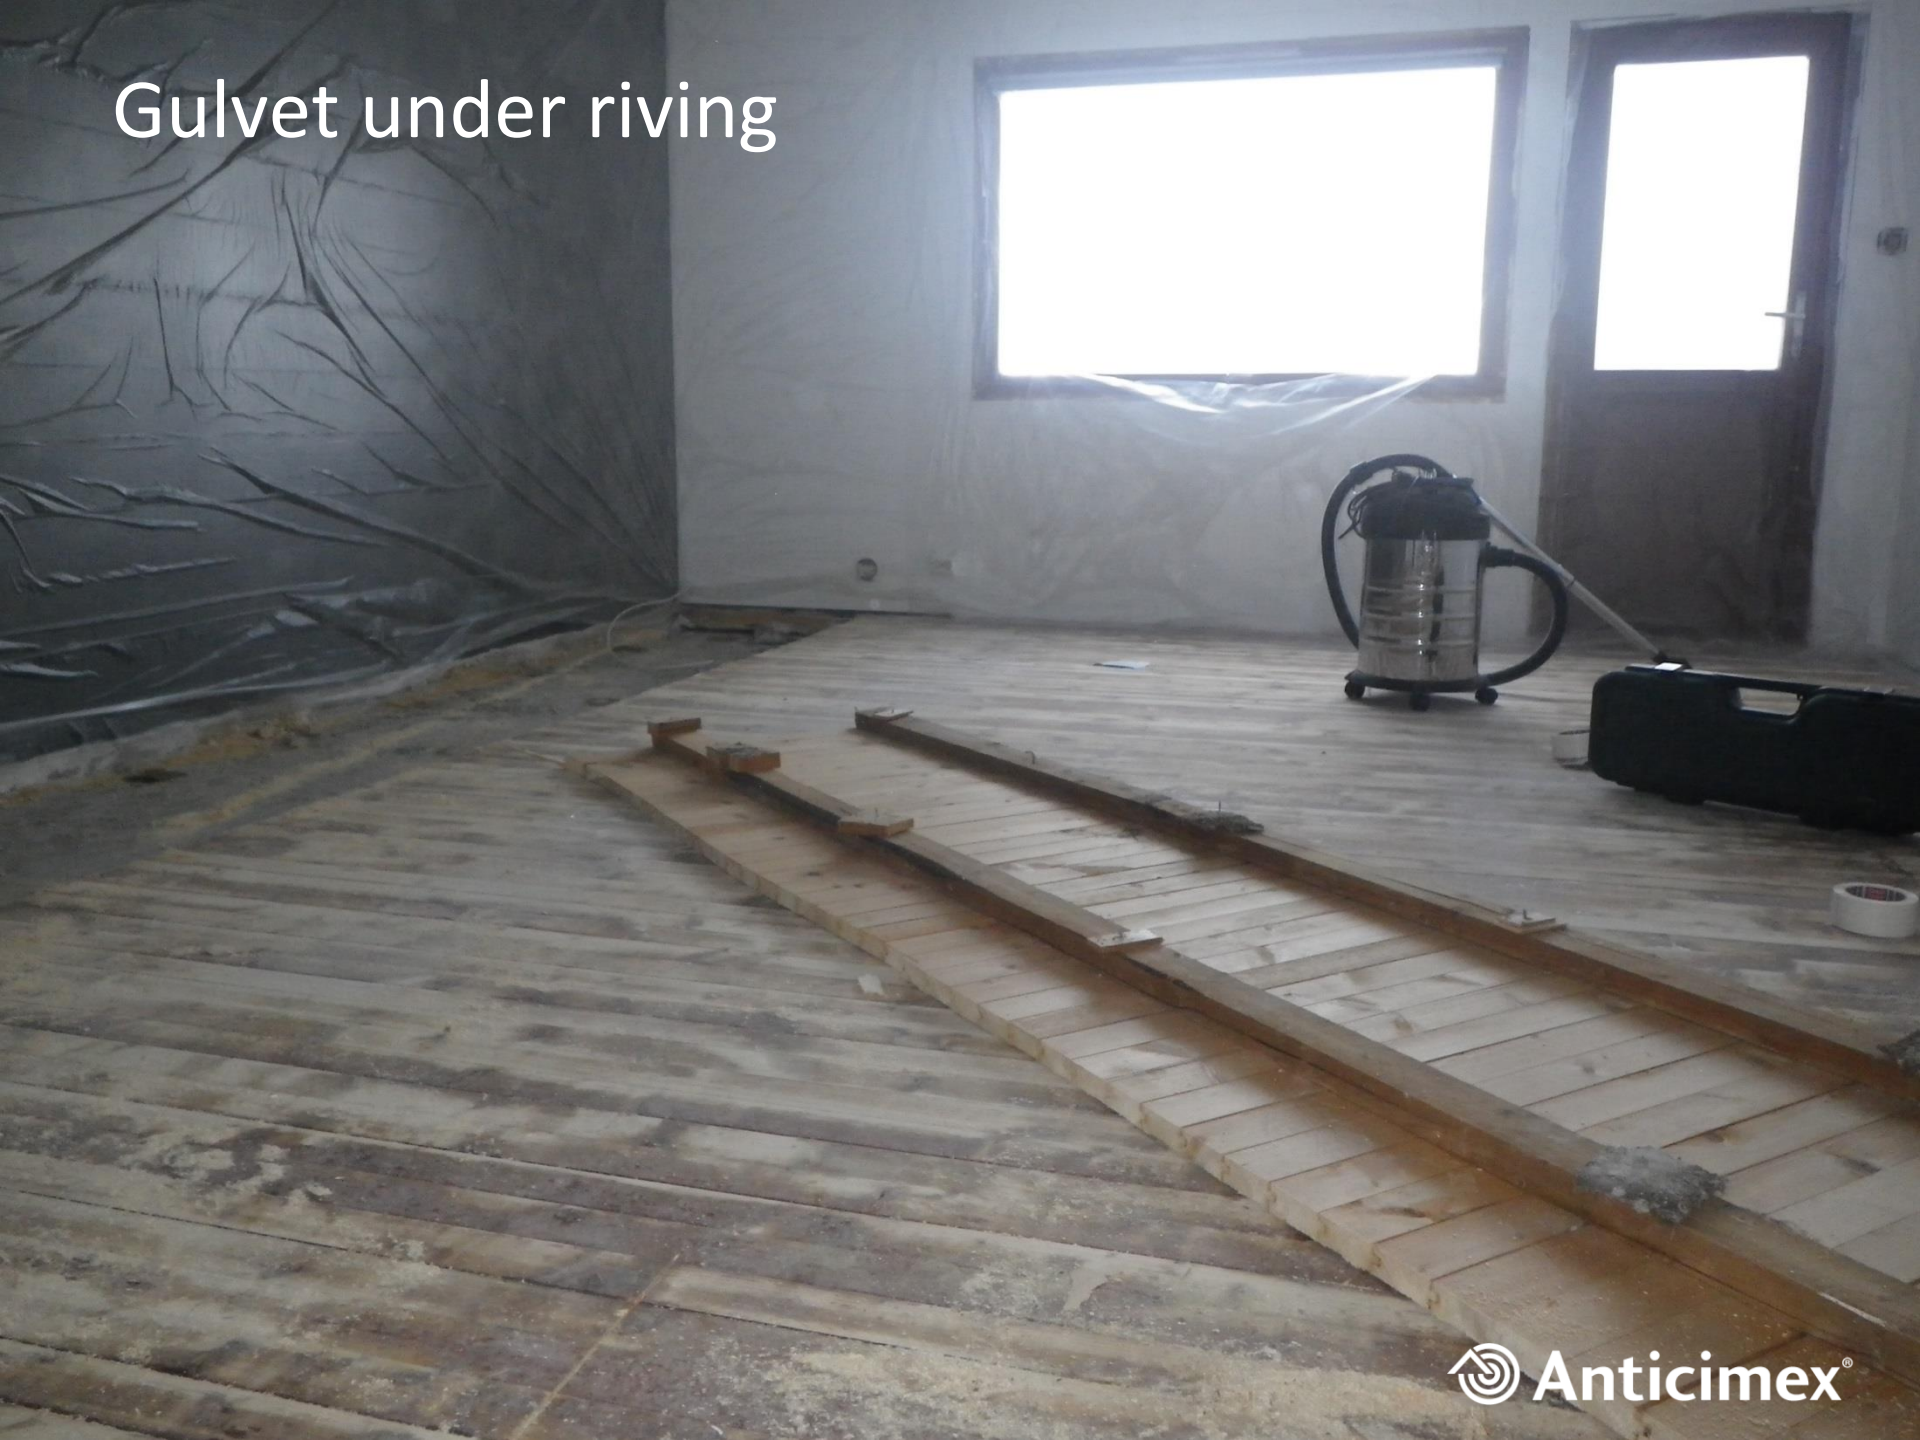
Gulvet under riving

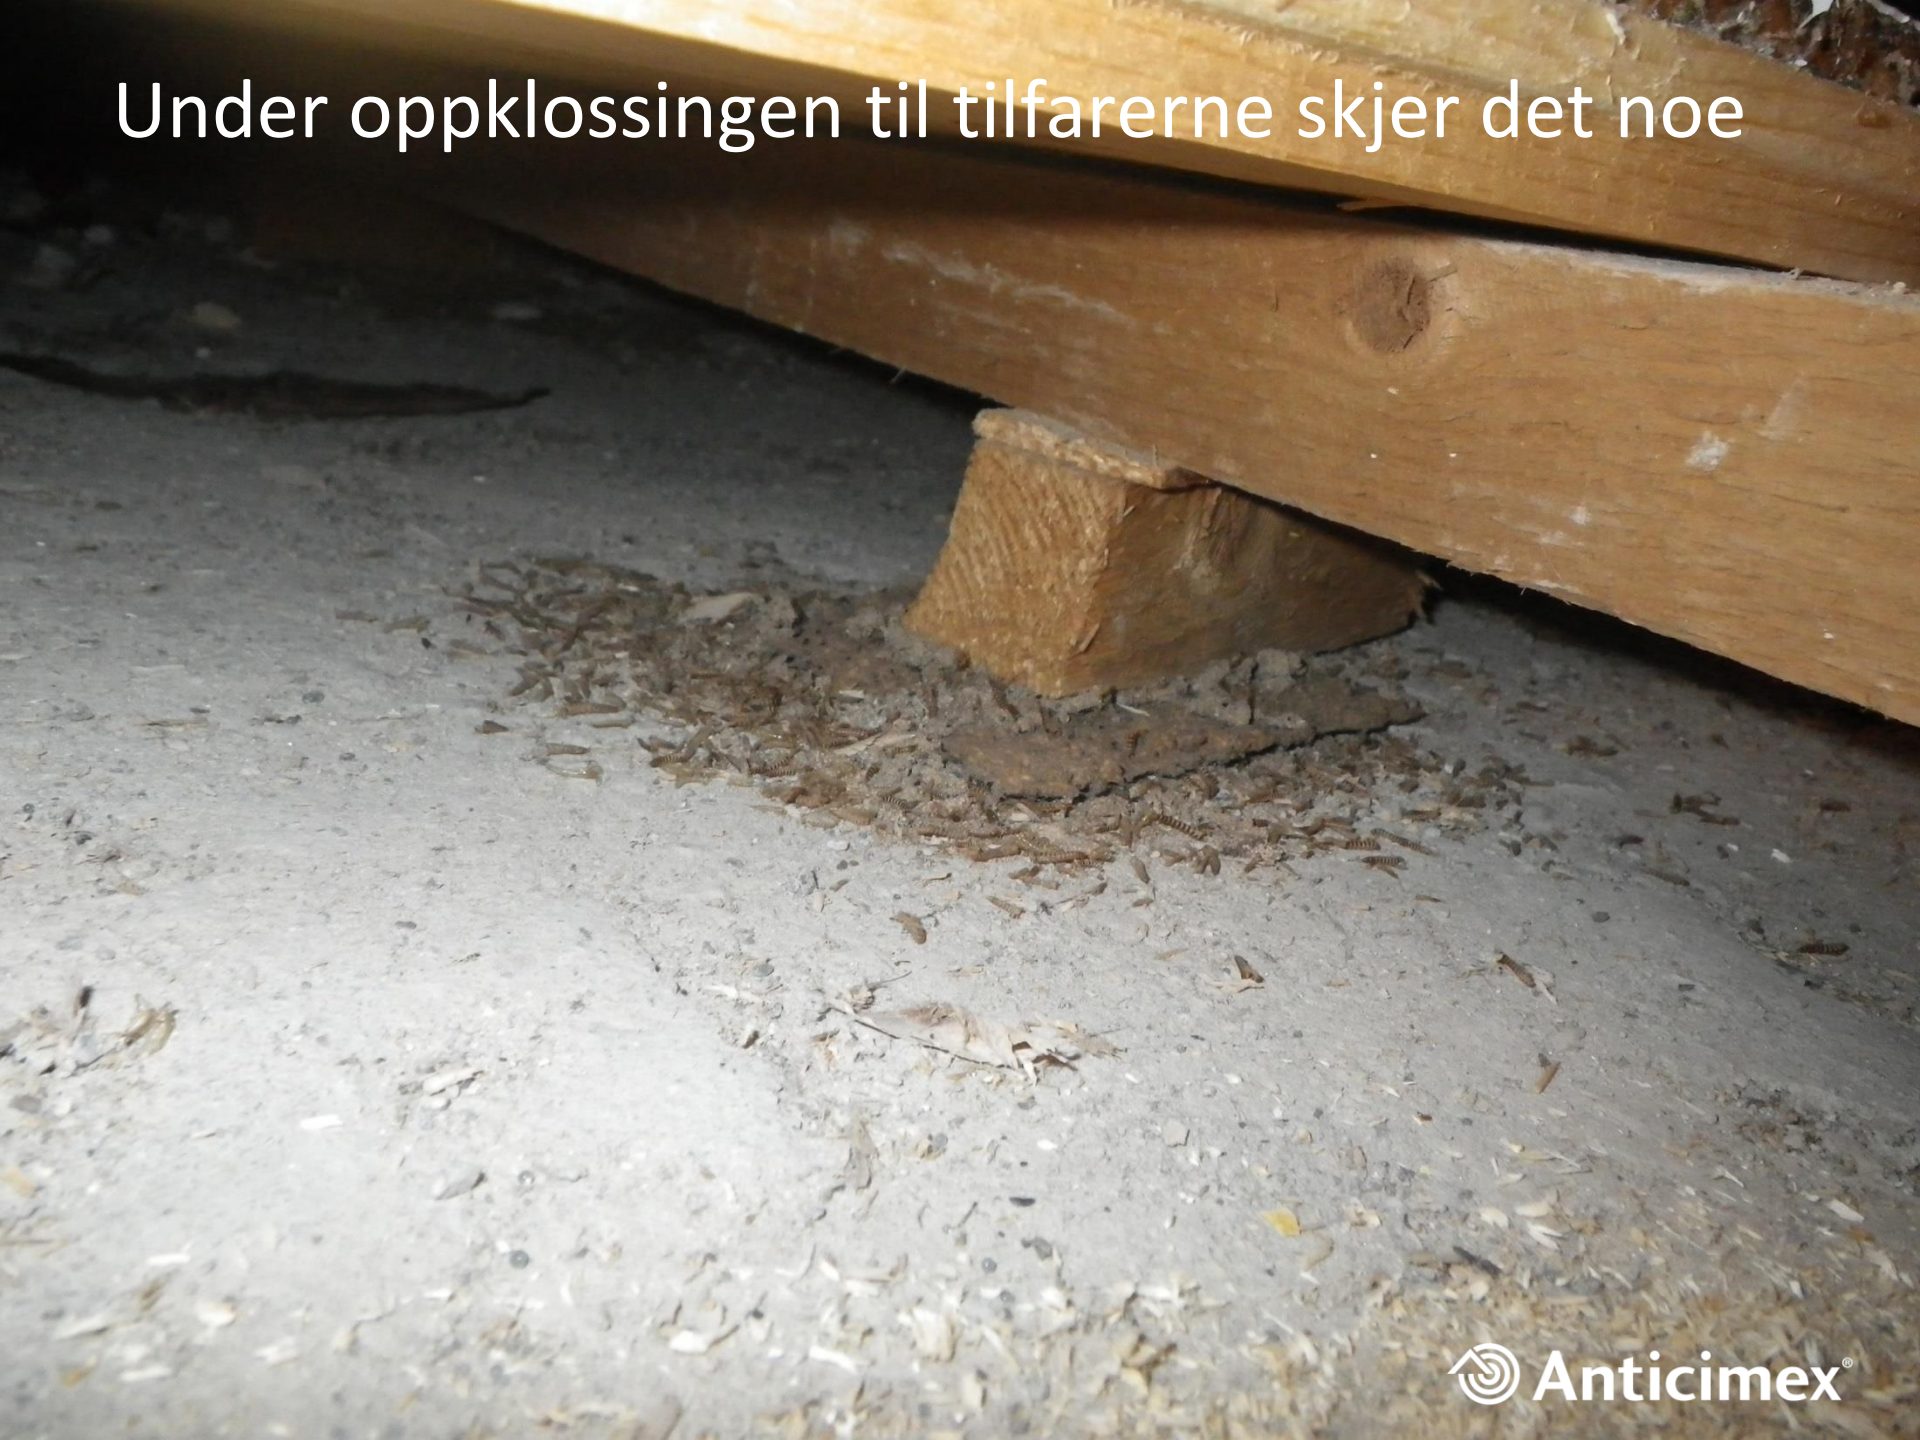
Under oppklossingen til tilfarterne skjer det noe

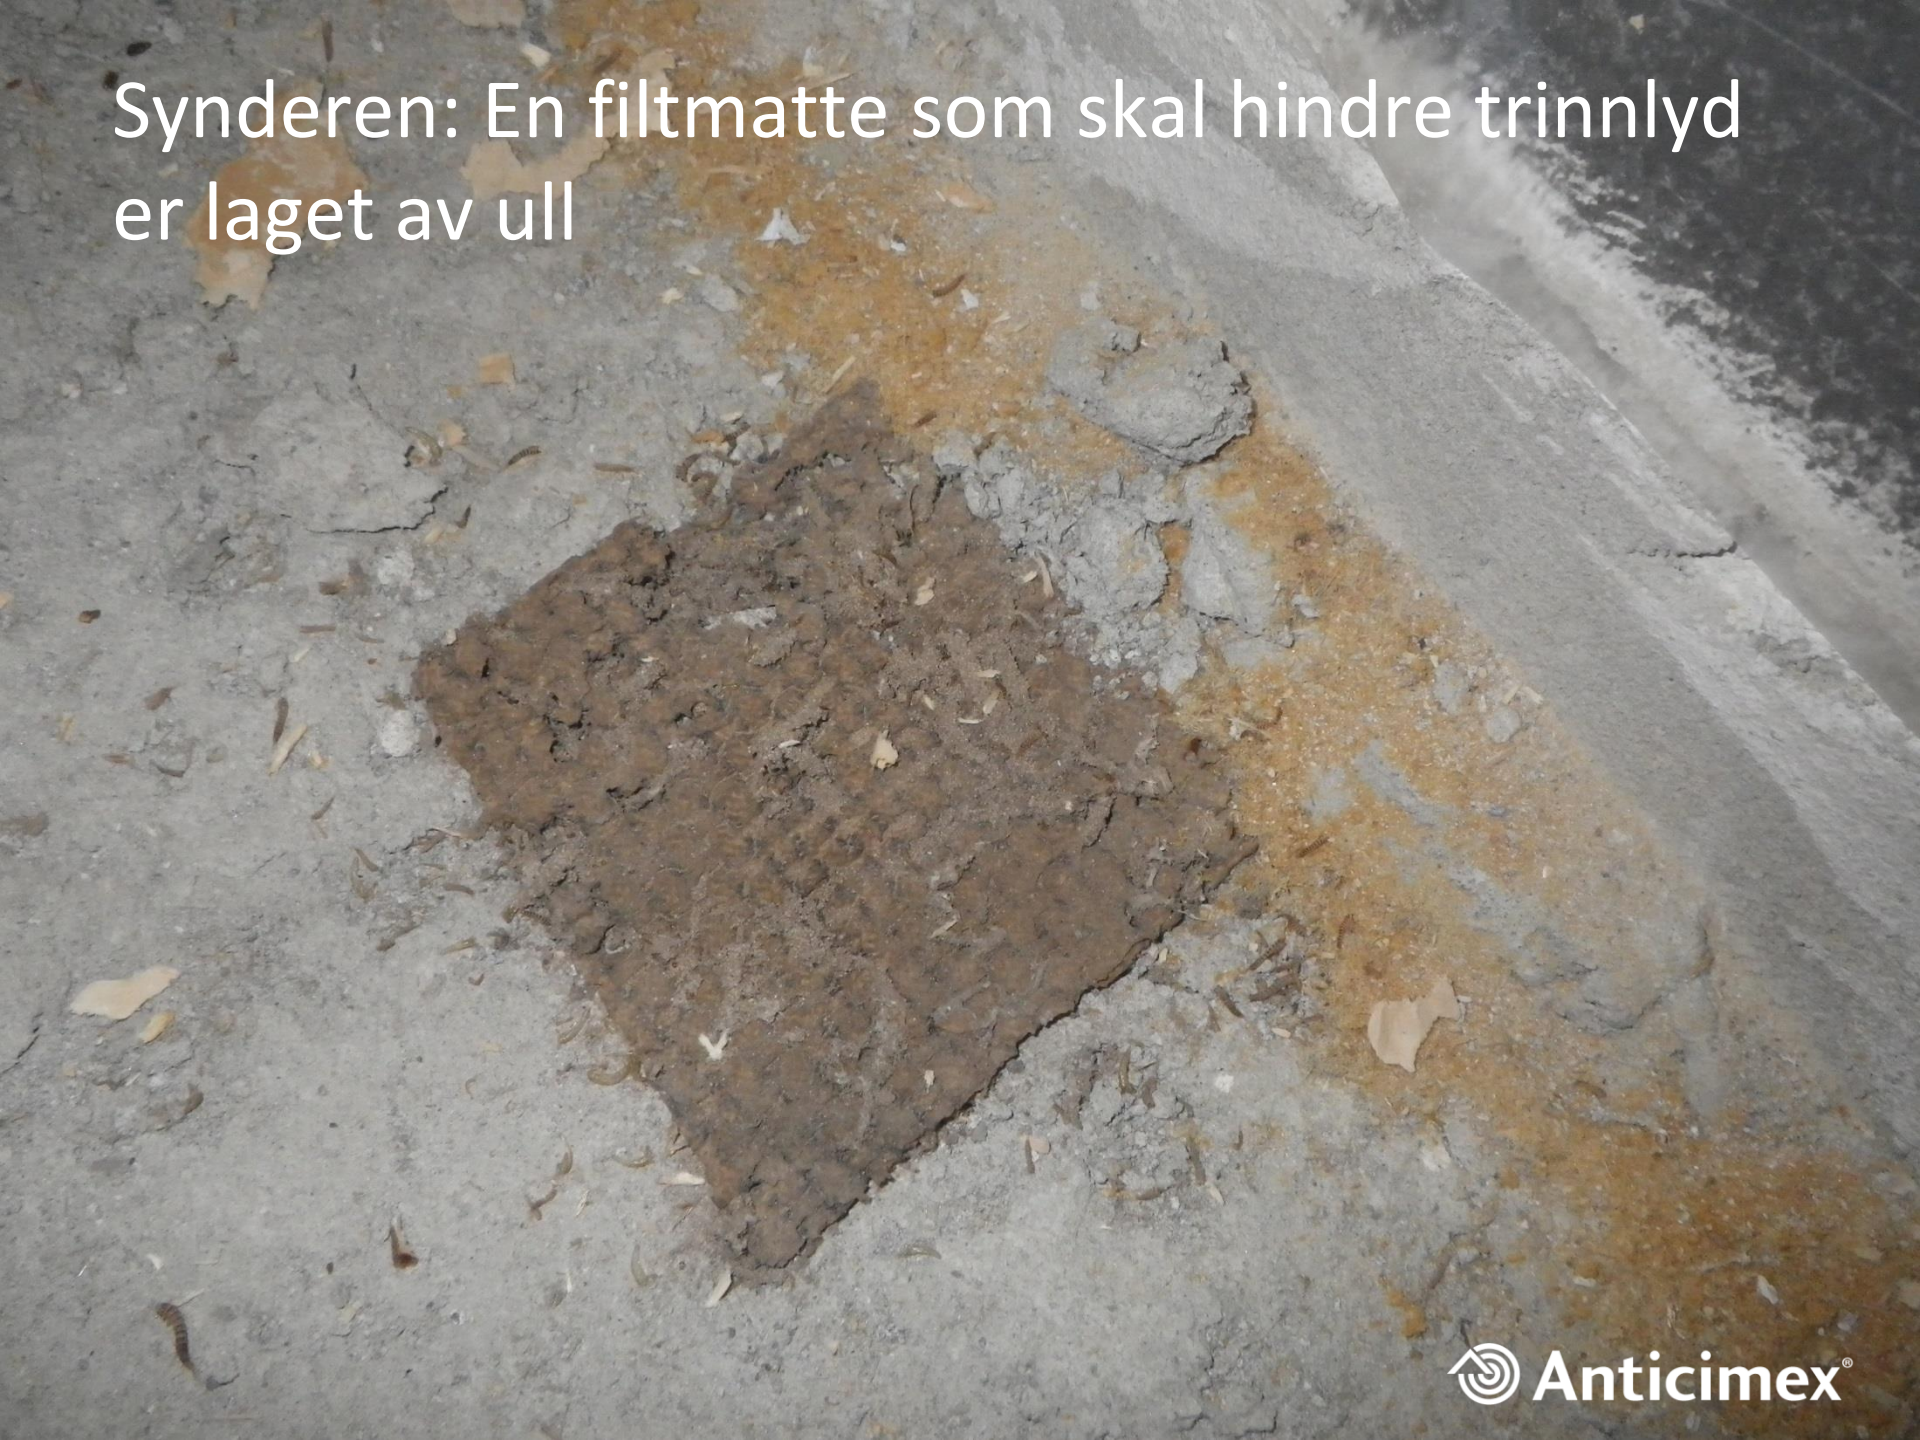
Ingen tvil om at disse tepperestene er interessante for larver av brun pelsbille

Synderen: En filtmatte som skal hindre trinnlyd er laget av ull
